**La seguretat viària de vianants a la ciutat.
Els moviments en paral·lel o en
encreuaments amb ciclistes i els carrils bici**

Ole Thorson Jorgensen
Dr. Enginyer de camins, canals i ports

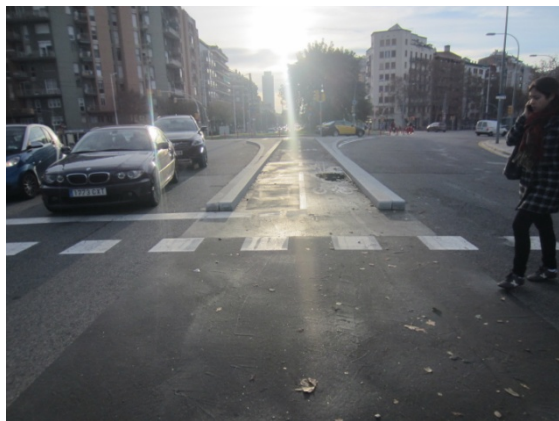
- Els passos de vianants que creuen el carril bici bidireccional del carrer Marina no disposen d'un refugi exclusiu per a ells que els permeti creuar el carrer en dos temps per evitar creuar els 30 metres en una sola fase. Per evitar els ciclistes i vehicles motoritzats, els vianants es posicionen en fila al llarg de la mitjana, de mig metre d'amplada, que separa els dos espais. Resulta especialment perillós per a persones amb mobilitat o visibilitat reduïda (PMR) i/o acompanyades d'un cotxet, carret de la compra o d'un gos. Els punts de conflicte entre ciclistes i vehicles a motor han de ser els mínims possibles. Així doncs, per tal de mantenir un nivell òptim de seguretat viària, es recomana la separació física dels dos trànsits, el nombre mínim possible d'encreuaments amb el trànsit motoritzat i els vianants i un tractament de les interseccions especialment sensible a la circulació ciclista. La xarxa ciclista ha de tenir serveis especialitzats per als usuaris, un aspecte visual agradable, una comoditat en la superfície de circulació i elements de protecció contra la climatologia adversa i els raigs solars.

Imatge 7. El refugi del pas de vianants coincideix amb el carril bicicleta bidireccional.

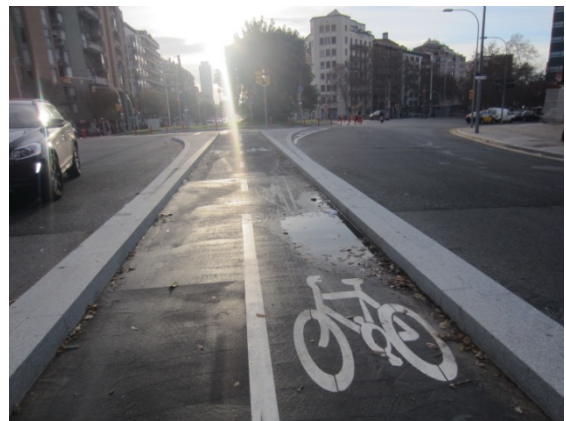
- Es detecten desperfectes en alguns trams de carril bicicleta. El tram final del carril bici del carrer Marina, abans d'arribar al creuament amb l'avinguda Meridiana i el carrer Almogàvers, disposa d'una mitjana física que el separa dels carrils motoritzats. En aquest punt, s'observa una manca d'infraestructura d'evacuació de l'aigua que provoca l'estancament de l'aigua dins del carril bici, i els conseqüents desperfectes en el paviment. En aquest sentit, per norma general:

Imatge 8. Tolls d'aigua al carril bici.

- El paviment ha de tenir una bona adherència, sobretot quan la superfície estigui molla.
 - Les tapes dels pous de registre i altres irregularitats

han d'estar anivellades amb la superfície de la via.

- Les juntes en paviments rígids han d'estar en bones condicions.
 - Els encarregats del manteniment s'hauran d'ocupar de retirar la sorra, la terra, la brutícia i altres elements que puguin causar accidents.
 - L'orientació de les reixes de drenatge ha de ser perpendicular al sentit de la circulació. A més, la separació entre reixes ha de ser la mínima possible per tal d'evitar els accidents de les persones usuàries de les bicicletes.
- S'observen vianants i ciclistes creuant en vermell pels passos de vianants.

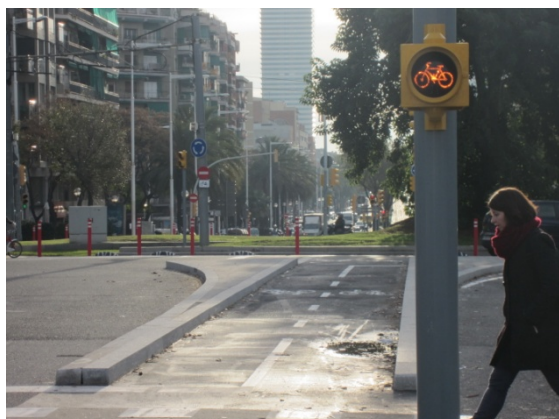
- El semàfor per a ciclistes del carrer Marina, abans d'arribar al creuament amb l'avinguda Meridiana i el carrer Almogàvers, no es posiciona en vermell quan tenen preferència de pas el vianants, sinó en àmbar discontinuo. A la resta d'interseccions analitzades, el semàfor es posiciona en vermell, evitant així una situació de conflicte entre vianants i ciclistes.

Imatge 9. El semàfor per a ciclistes de la cruïlla amb el carrer Almogàvers, quan tenen preferència de pas el vianants no es posiciona en vermell, sinó en àmbar discontinuo.

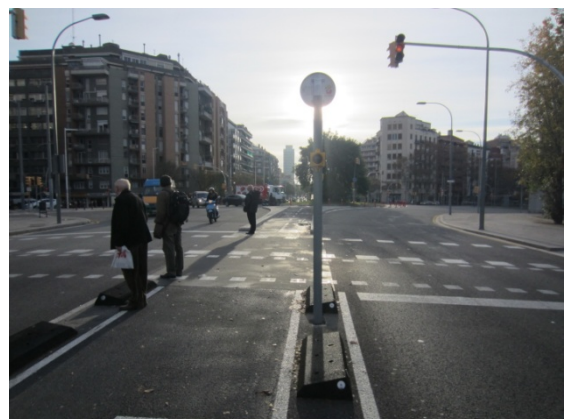
- La secció de la vialitat del carrer Marina entre el carrer Almogàvers i el carrer Ausiàs Marc és molt ampla, fet que genera que molts vianants quan creuen el carrer s'aturin al refugi central, que coincideix amb el carril bici bidireccional que transita pel carril central del carrer Marina.

Imatge 10. Per evitar els ciclistes i vehicles motoritzats, els vianants es posicionen en fila al llarg de la mitjana, de mig metre d'amplada, que separa els dos espais.

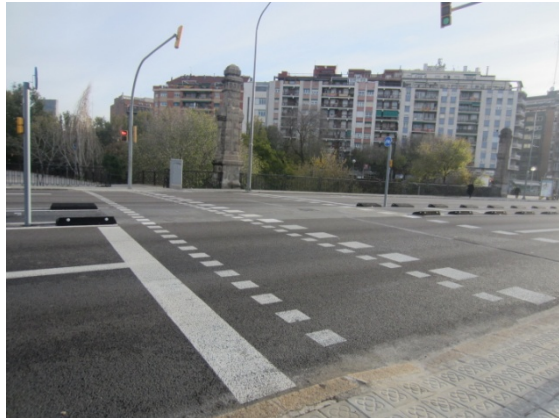
Imatge 13. La secció de la vialitat és molt ampla, facilitat que molts vianants s'aturin al refugi central.

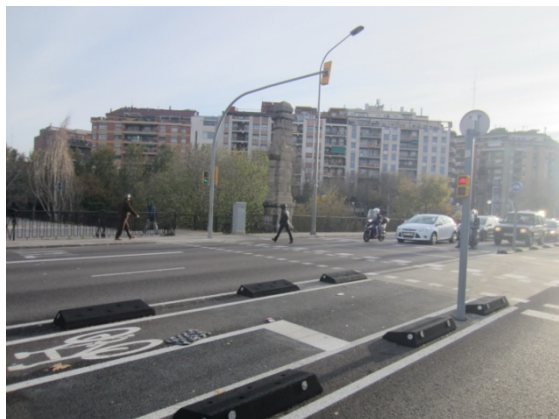
Imatge 15. Brossa al carril bicicleta.

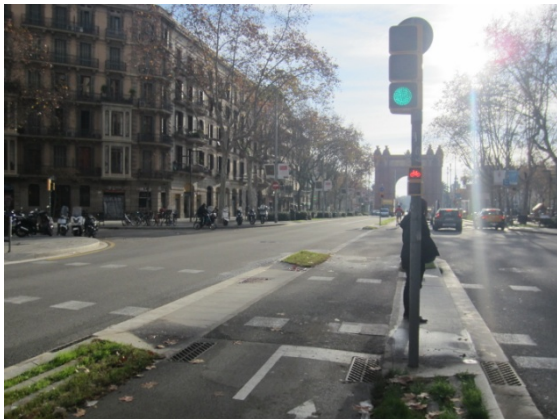
Imatge 22. Instant coincident del semàfor en vermell per a ciclistes i verd per als vehicles motoritzats, cruïlla amb Ali Bei.

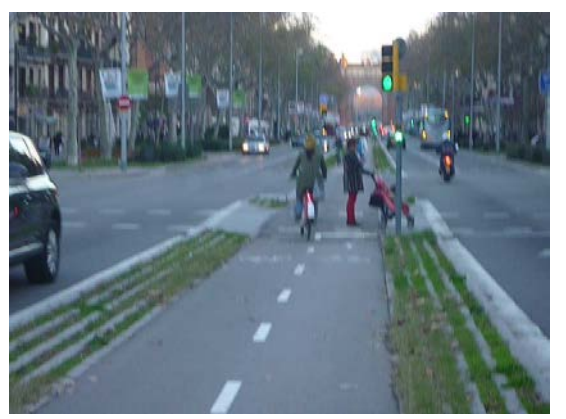
Imatge 23. Espai insuficient per a l'ús simultani de ciclistes i vianants.

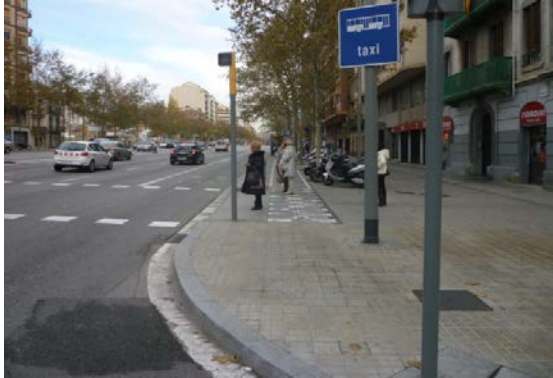
- Amb aquest traçat, **la zona d'espera dels vianants que volen travessar Meridiana, es zona de pas del carril, i esdevé punt de conflicte vianant-ciclista.**

Imatge 30. Zona de confluència de vianants i de ciclistes.

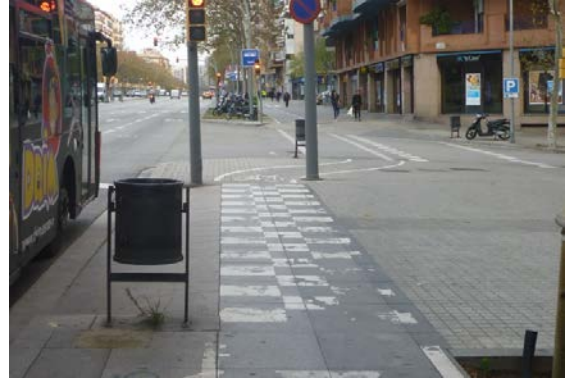
Imatge 31. Zona d'espera pas de vianants i carril bicicleta.

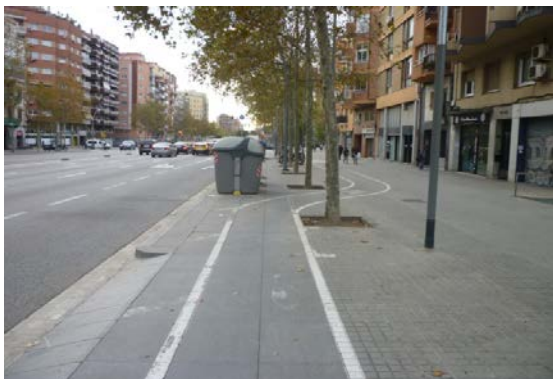
- Alguns ciclistes, **quan el carril es desvia per la reculada de la vorera, també abandonen el carril bicicleta** i continuen circulant pel mig de la vorera fins travessar el carrer de la Nació.

Imatge 34. Desviament per reculada de vorera.

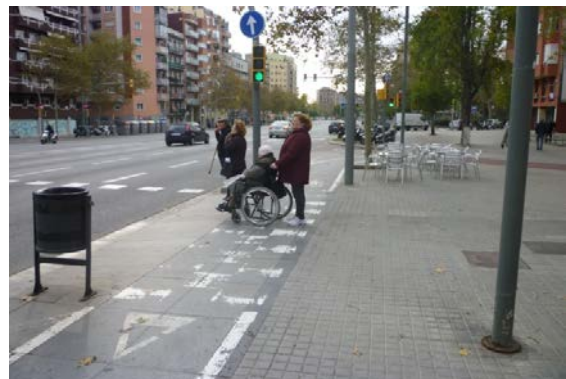
Imatge 35. Confluència vianants-carril bici.

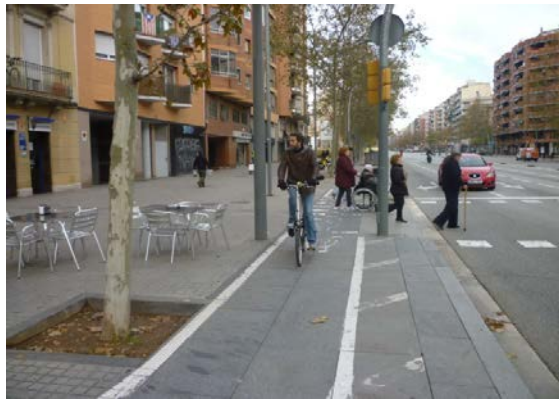
- La majoria de ciclistes observats **no s'aturen quan troben vianants esperant en el carril, sinó que opten per desviar-se cap al mig de la vorera** continuant el desplaçament. Després d'això, els ciclistes ja no tornen al carril bicicleta per travessar el carrer de la Nació: travessen pel pas de vianants i no pel traçat definit de carril bicicleta.

Imatge 38. Ciclista que ha esquivat vianants i continua per carril bici.

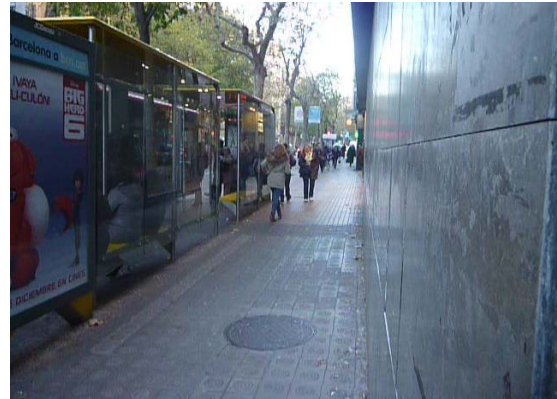
Així, de l'ample total de la vorera, entorn de 4,5 m, queden lliures 2,4, a l'altura de la marquesina. Aquest és el que dóna l'ample real efectiu del tram.

Imatge 40. La zona de marquesines és un tub on el conflicte es palesa clarament.

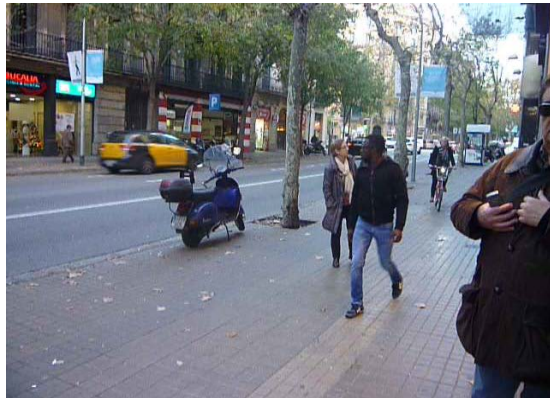
- Aquesta configuració fa que la circulació de ciclistes constitueixi gairebé sempre una incomoditat per als vianants, que es veuen sovint empaitats per ciclistes. La persona a peu, quan s'adona que té una bicicleta al darrere, tendeix a apartar-se, encara que hagi d'aturar-se completament per, així, recuperar la tranquil·litat que suposa anar a peu en un espai de vianants. El ciclista és un element estrany en aquesta zona i causa d'incomoditat quan no de risc d'atropellament.
- És també un fet comú que, davant l'aglomeració de vianants, davant la presència de gent en bicicleta, siguin els primers els que alterin el seu desplaçament (aturant-se); és inusual que el ciclista acabi baixant els peus a terra o aturi completament la seva marxa i esperi a que quedi lliure el camí.

Imatge 41. El vianant sovint és sorprès per la presència del ciclista en vorera.

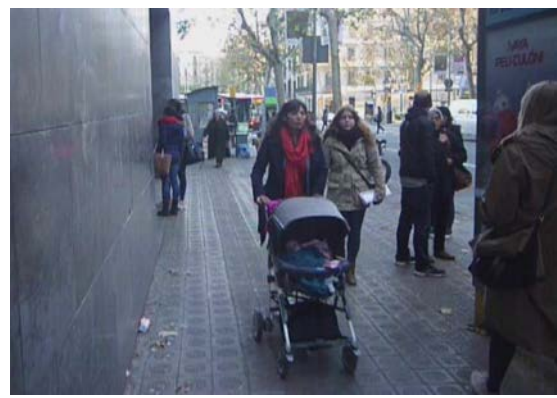
Imatge 42. En punts estrets com aquest és on la fricció vianant-ciclista es fa més crítica.

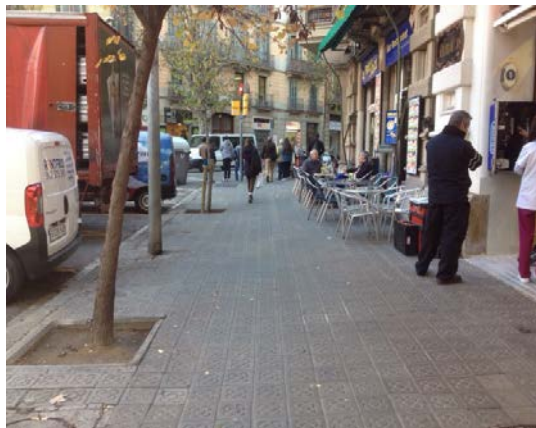
Ela vorera del xamfrà amb el carrer de la Diputació, l'ample queda també reduït per la presència de taules i cadires d'una terrassa de bar-restaurant (1-8 a 2,0 m) i arbrat (1,2 m) que deixen lliure un pas d'1,4 a 1,5 metres.

Imatge 43. La zona del xamfrà, amb terrassa és també d'amplada reduïda, incòmoda per al vianant.

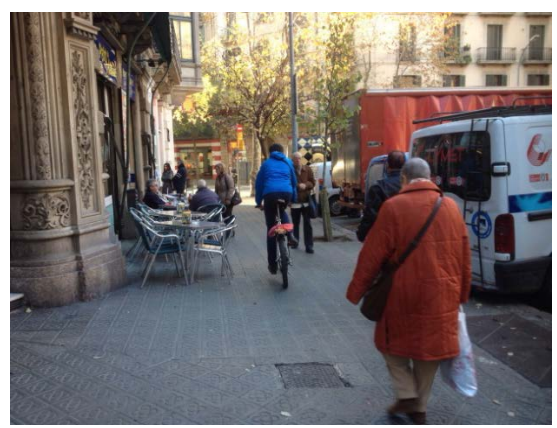
Imatge 44. Amb el pas de ciclistes empitjora la situació.

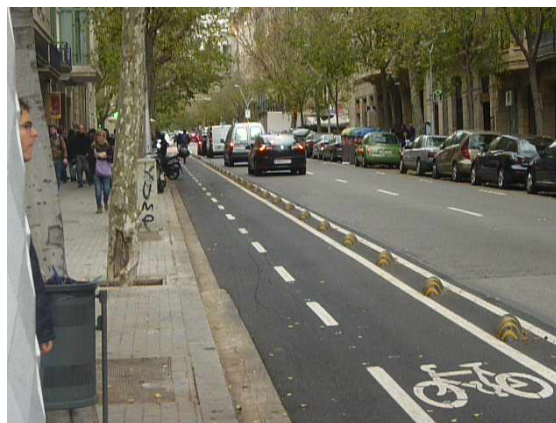
Imatge 46. Vista del carril en sentit cap a Diputació, des de Gran Via. Les motos aparcades en vorera interfereixen amb el carril bicicleta en incorporar-se a la circulació.

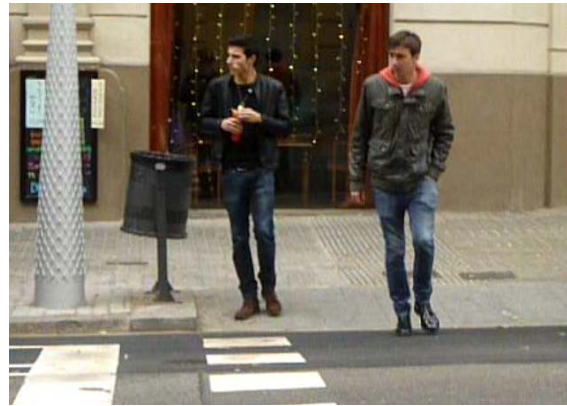
- El problema que es dona al llarg del tram és la invasió freqüent de vianants que abans de travessar el carrer tendeixen a mirar sols cap al sentit des d'on venen els vehicles a motor i no atenen a possibles ciclistes en sentit mar. Aquest fet provoca un alt risc d'atropellament.
- Alguns ciclistes manifesten, durant les tasques de treball de camp, que han de mantenir una atenció superior a l'habitual i utilitzar el timbre a tots els encreuaments amb passos de vianants.
- En el pas de vianants al sud de Diputació, la situació de risc es veu incrementada per una barrera vegetal que delimita una terrassa i que ha crescut excessivament. Oculta els vianants i les sortides d'aquests al carril bici resulten sobtades. Alhora, el vianant tampoc pot veure clarament si ve algun ciclista i necessita envair parcialment el carril bicicleta.

Imatge 48. Pas de vianants al sud de Diputació. Vianants mirant només cap al trànsit a motor a un costat.

- Senyalització per als vianants enfront, al semàfor de vianants de la banda oposada al costat del que se surt per travessar.
- Manteniment de la tanca vegetal buidant l'espessor de la planta i rebaixant l'alçada total d'aquesta.

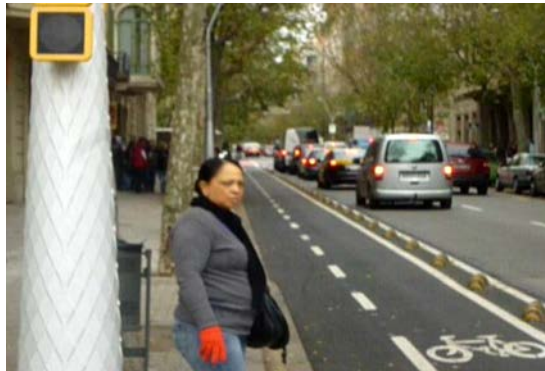
Imatge 49. Un altre vianant atenent només al costat mar abans de travessar.

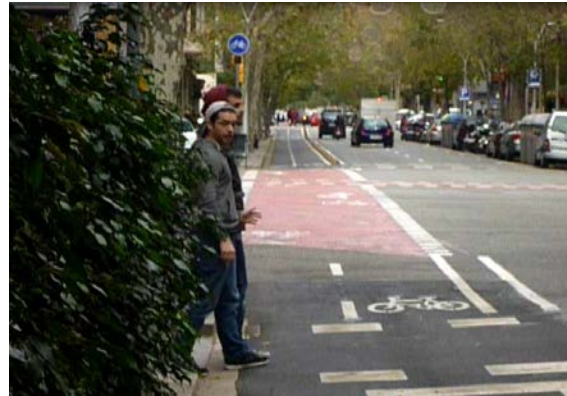
Imatge 50. Barrera vegetal que disturba la visibilitat al pas de vianants entre ciclistes i vianants.

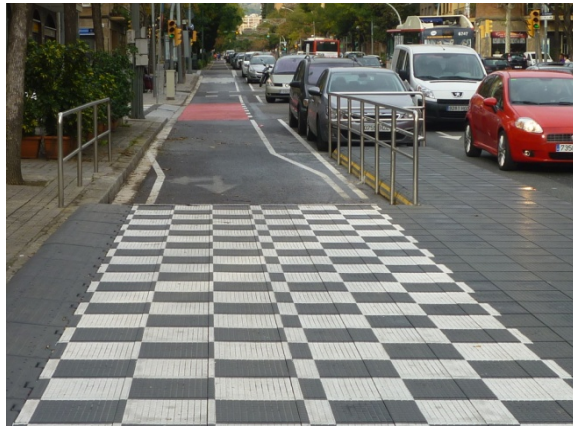
No s'observa un conflicte amb la circulació del bus, **si bé s'han establert plataformes per a facilitar l'accés des de la marquesina a una plataforma que acosta a l'usuari fins a la porta del vehicle.** Aquesta plataforma ocupa, evidentment el carril bicicleta, que s'ha senyalitzat com és usual amb aquest element reductor.

Aquesta situació, tot i facilitar l'accessibilitat, **deixa més desprotegit de les inclemències del temps a l'usuari del bus i l'obliga a transitar per un espai on, com es deia, es dona un comportament poc disciplinat pel ciclista.**

Imatge 53. Plataforma d'accés des de la marquesina a l'autobús.

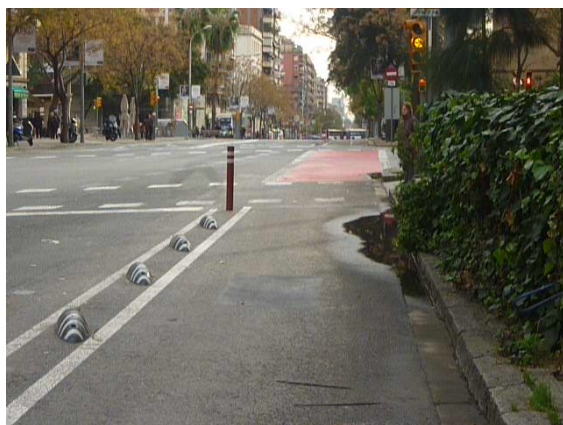
Imatge 57. Vegetació que destorba la visibilitat vianant-ciclista al pas de vianants.
